CODE E2 ODER E3 AUF DER KONSOLE

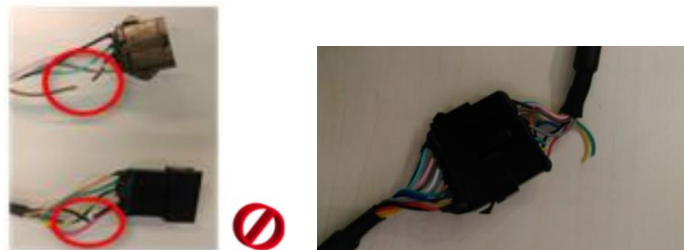
4 - Überprüfen Sie den optischen Zustand der Kabel (geschnitten, eingeklemmt, zerdrückt ...)

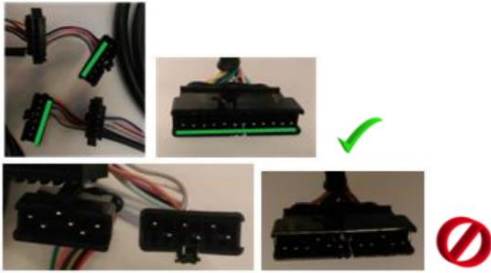
5 - Trennen Sie die Verbindungen, um den Zustand der Stifte zu überprüfen und sie neu zu positionieren, wenn sie verbogen sind
